**ANÁLISE DOS IMPACTOS ECOLÓGICOS E SOCIAIS EM TRILHAS: O CASO
DA TRILHA DO ESTUDANTE NO PARQUE NACIONAL DA TIJUCA**

**ANALYSIS OF ECOLOGICAL AND SOCIAL IMPACTS IN TRAILS: THE CASE
OF THE STUDENT TRACK IN TIJUCA NATIONAL PARK**

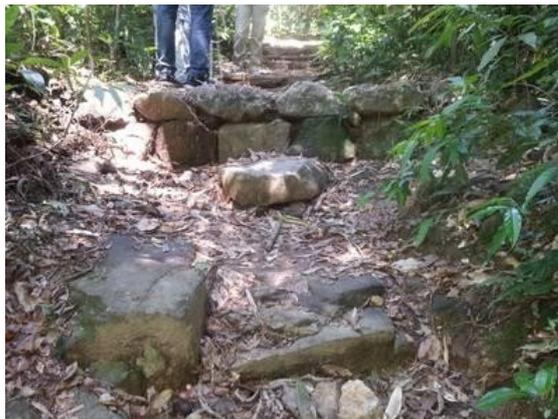
Foi identificado o surgimento de uma quantidade significativa de novas rochas ao longo da trilha (Fig. 1). Estas rochas apresentavam-se em grande quantidade na quase totalidade dos pontos observados, com exceção dos pontos P7 e P11. Esta constatação corrobora com a hipótese de que regiões com grande quantidade de pisoteamento em conjunto com o desmatamento local, provoca erosão do solo. Essa erosão ao longo dos anos pode facilitar o aparecimento de rochas na região em quantidades significativas. A presença de rochas em grande quantidade dificulta o escoamento pluvial e a incidência da luz solar. Rangel *et al.* (2013) ao analisarem duas trilhas na Reserva Ecológica de Joatinga em Paraty no Rio de Janeiro também diagnosticaram avançado estágio de degradação pela recorrência de partes das trilhas com rochas expostas e solo erodido.

Figura 1: Presença de rochas expostas ao longo da Trilha do Estudante
Fonte: a pesquisa

Outro indicador analisado foi o leito da trilha. Esse indicador considera três parâmetros: a exposição lateral, a exposição das pedras, e a superfície descoberta (luz do sol). Em doze pontos da trilha foi possível observar grande quantidade de pedras, evidenciando elevado nível de erosão, o que dificulta a caminhada pela trilha. A exposição lateral das rochas foi percebida em oito pontos, o que significa que houve um aumento da largura em relação à trilha original. Já nos pontos P1, P2, P5, P9 e P12 observou-se a presença de superfície descoberta, que reflete o desmatamento no parque. Além disso, essas clareiras levam a uma diminuição da fotossíntese local e ao aumento da temperatura.
